M/E SKODA  
HASARLI  
SİLİNDİR BLOK  
METALOCK  
ONARIMI

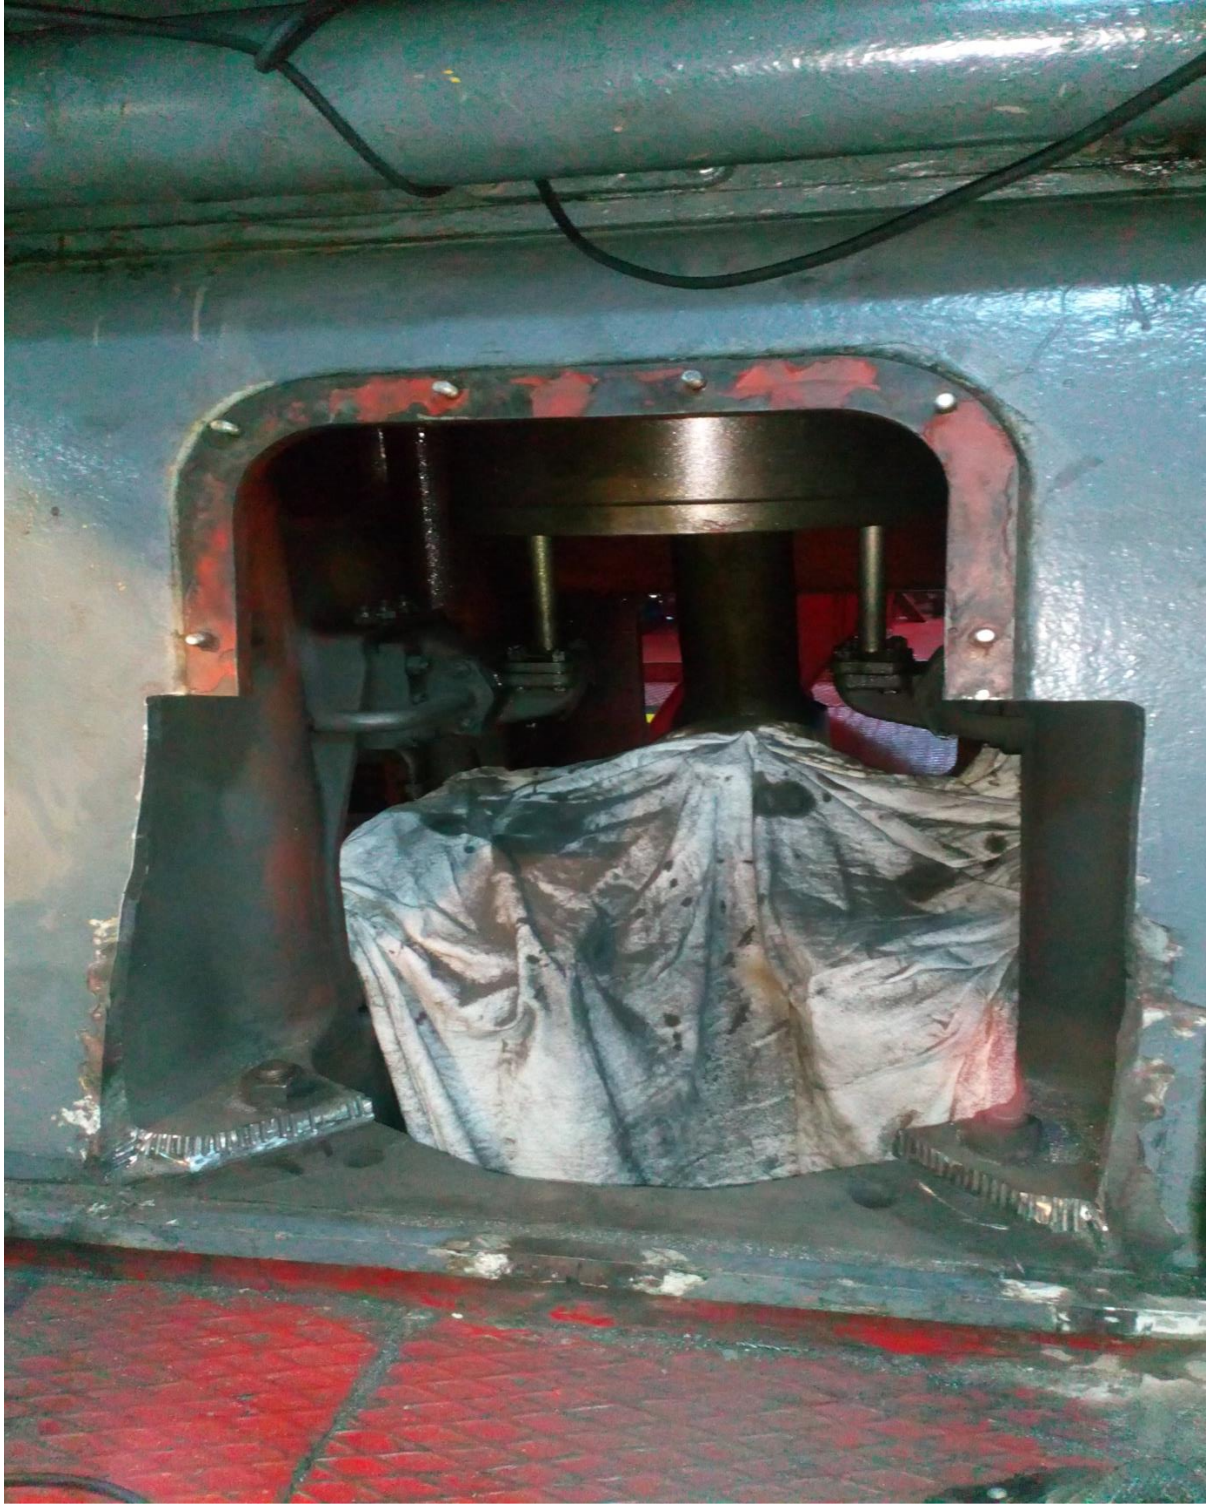
HASARLI SİLİNDİR BLOĞU KESİLEREK TEMİZLENDİ.

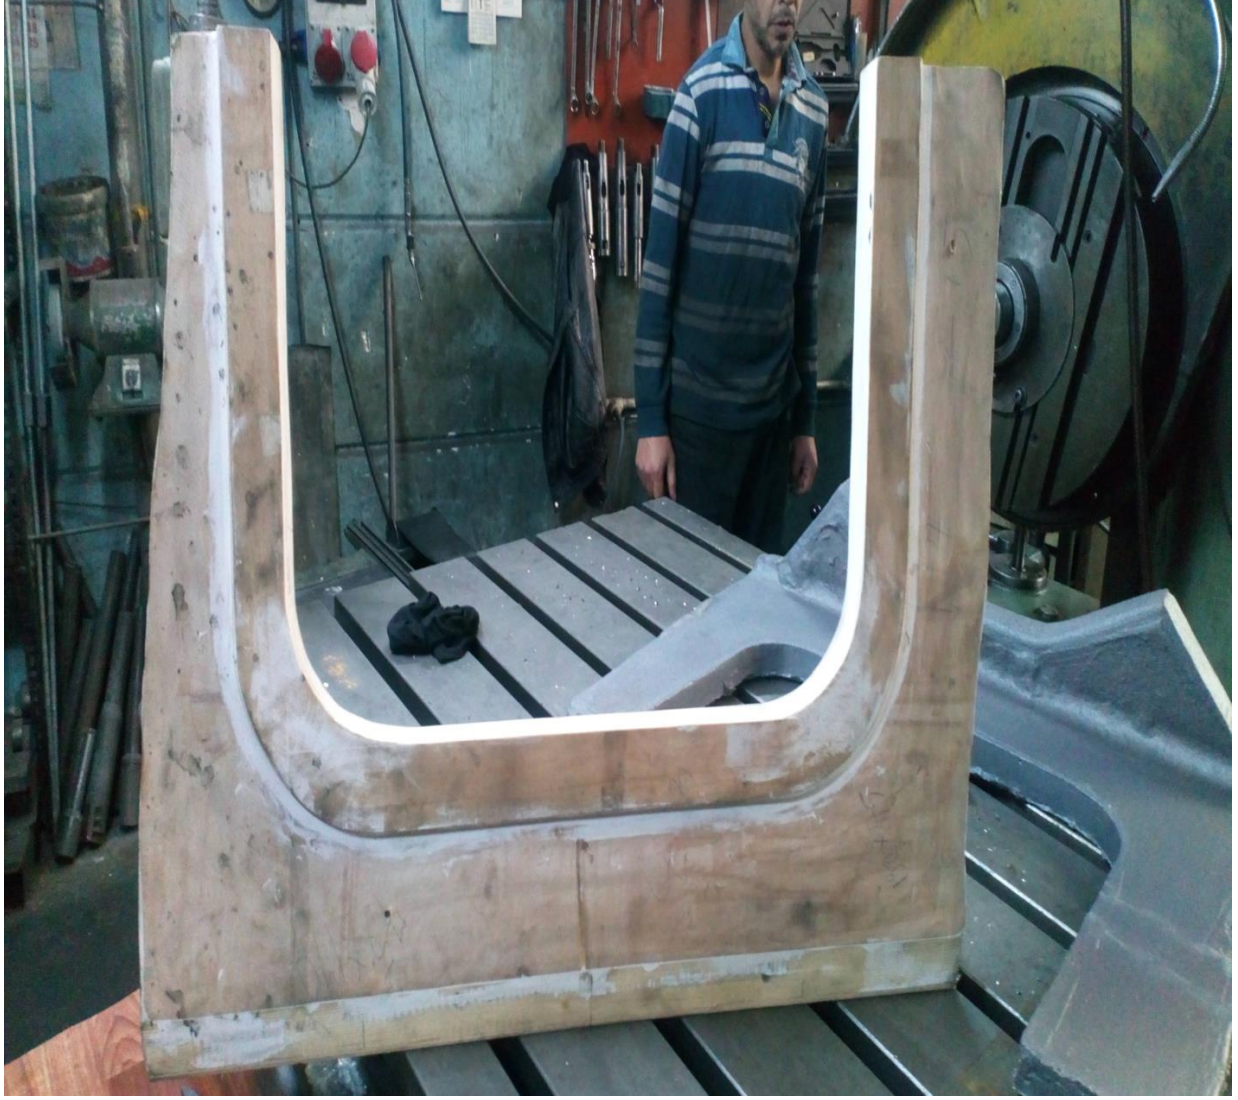
TEMİZLENEN YERE GÖRE AHŞAP MODELİ YAPILDI.

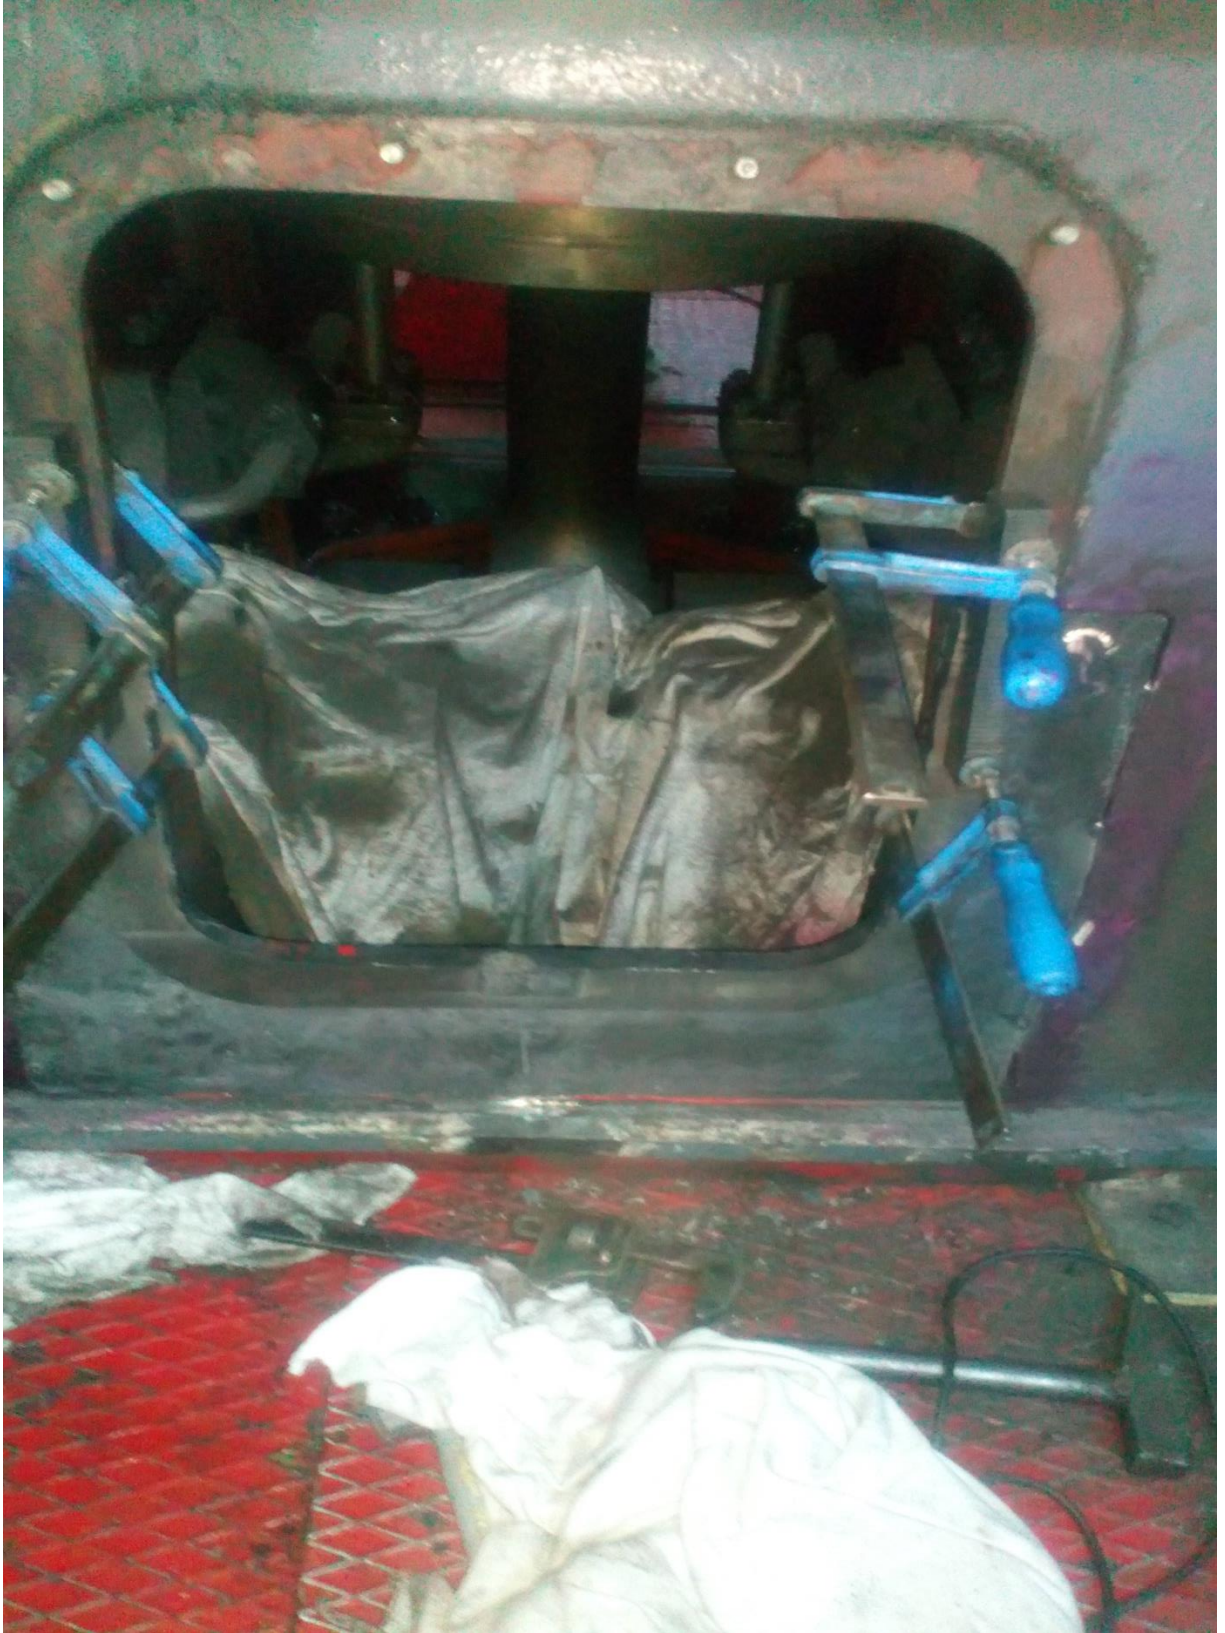
MODELE GÖRE DÖKÜM PARÇA DÖKTÜRÜLDÜ.

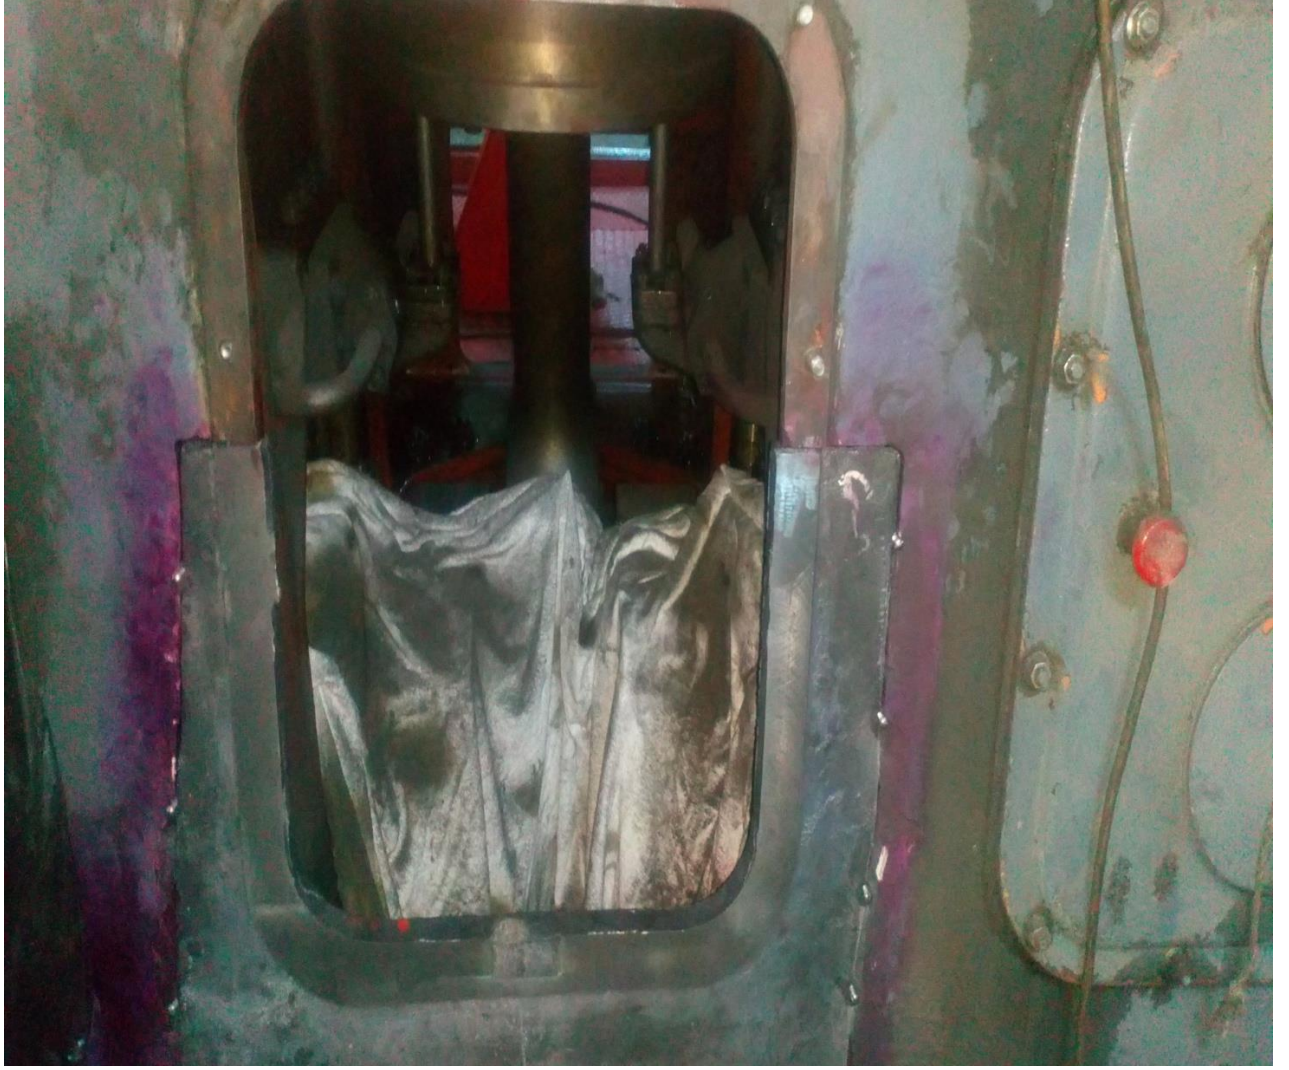
DÖKTÜRÜLEN PARÇA YERİNE ALIŞTIRILIP, MONTE EDİLDİ.

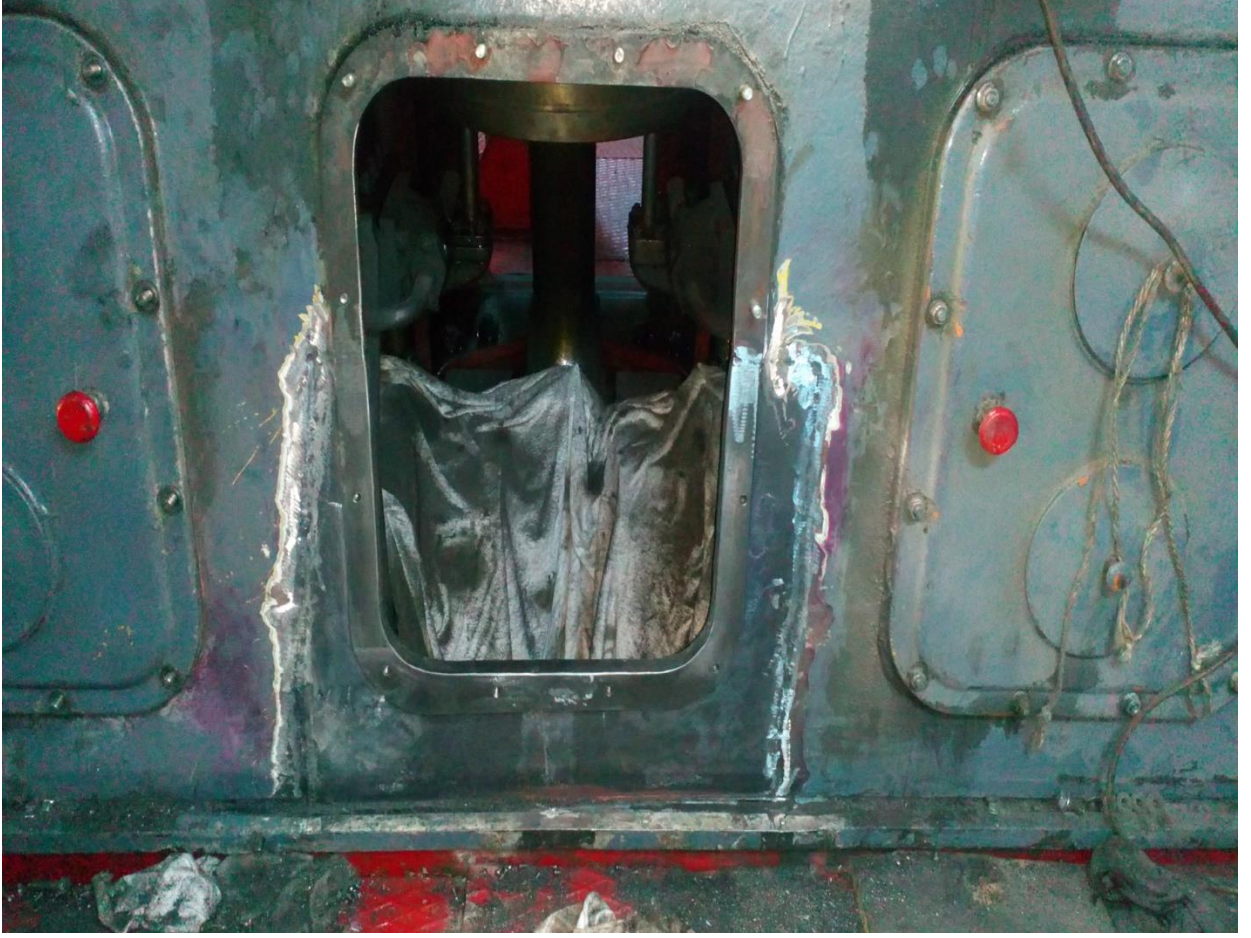
METALOCK DİKİŞİ YAPILARAK İŞLEM TAMAMLANDI.

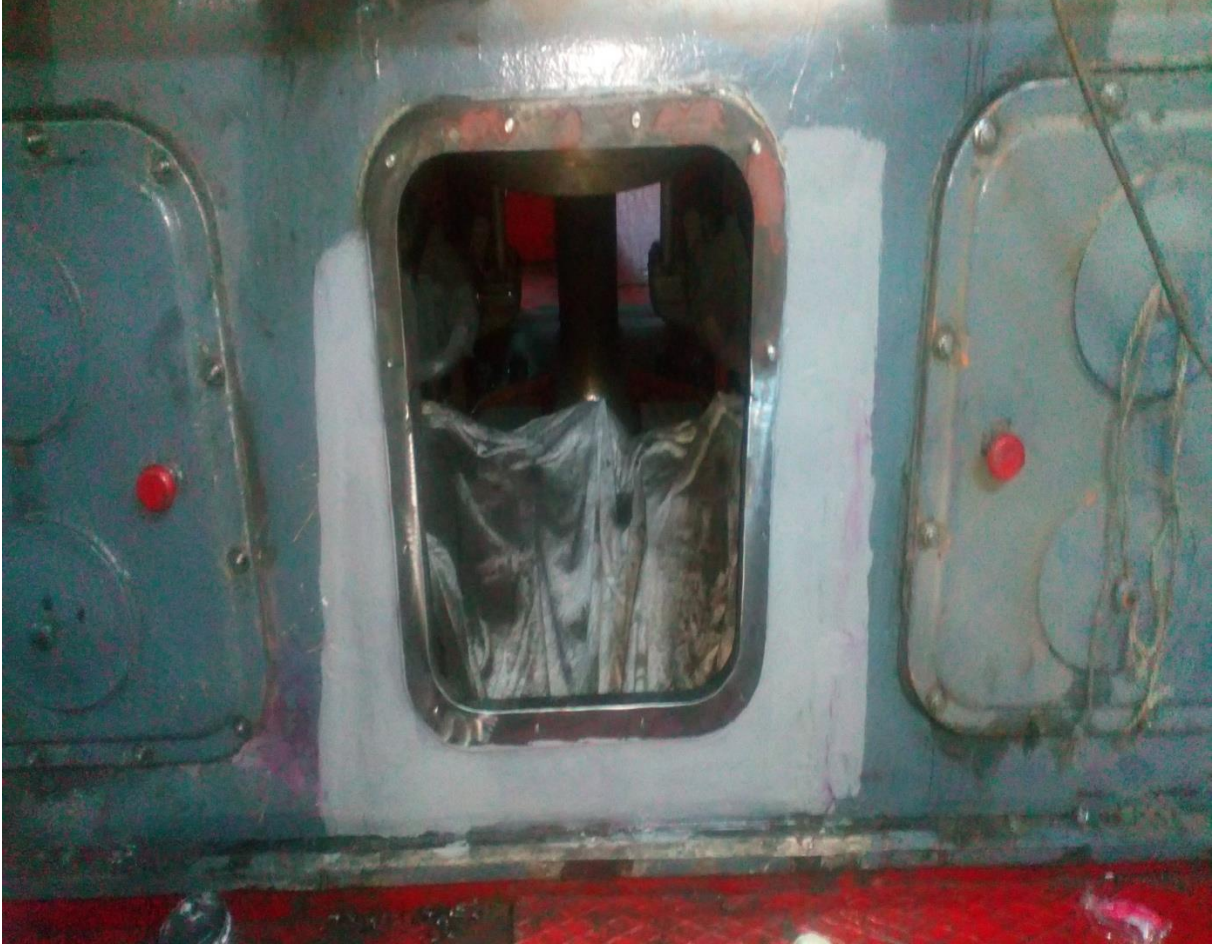
TAMİR YAPILAN YER BOYANARAK İŞLEM TAMAMLANDI.
